安吉县天子湖镇 2018-29 地块土壤污染 状况初步调查报告

(备案稿)

委托单位：安吉县天子湖镇人民政府

编制单位：中煤科工集团杭州研究院有限公司

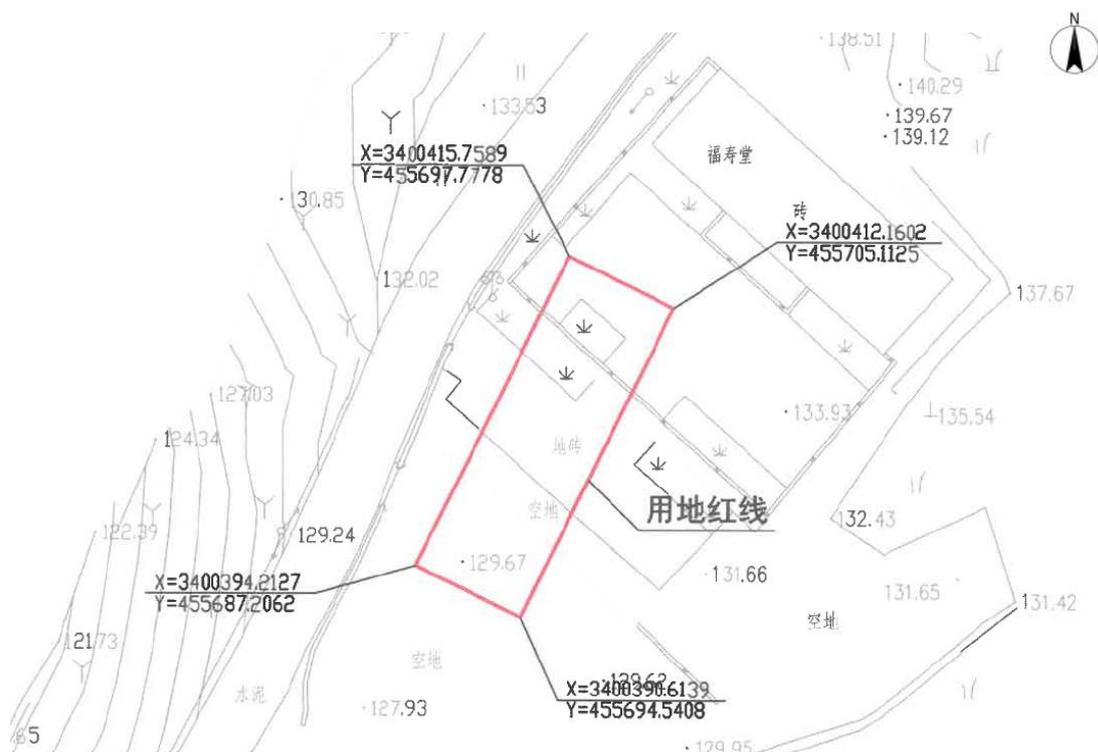
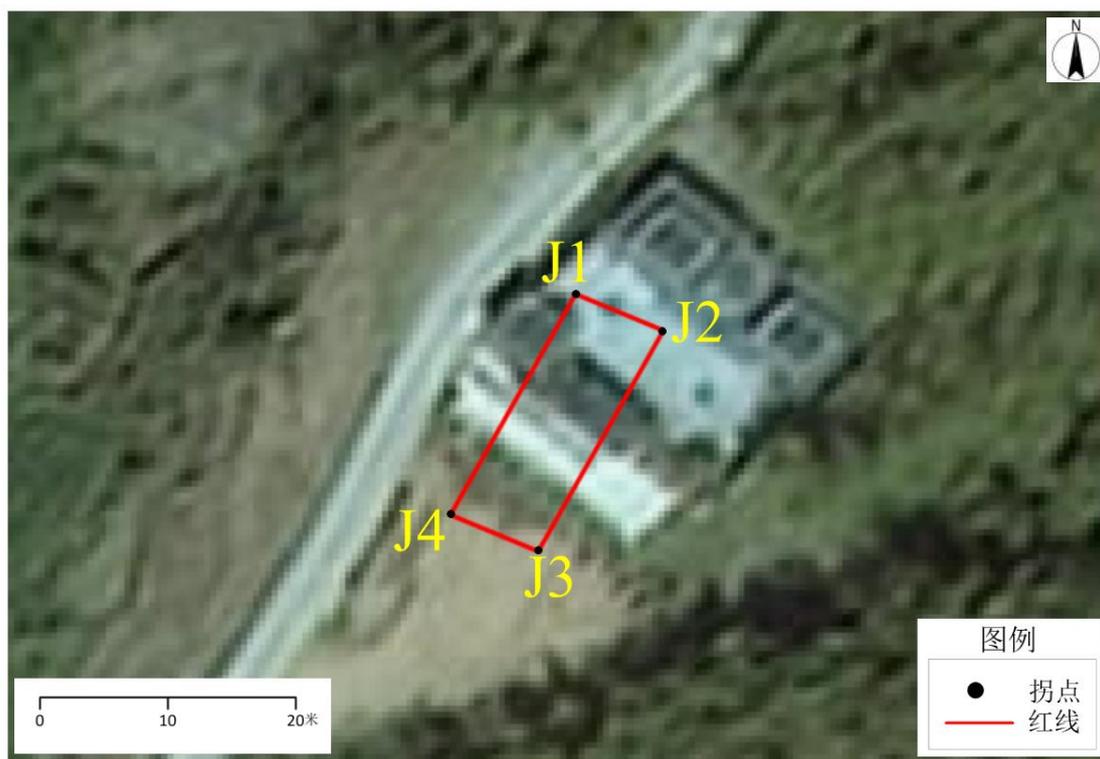
图 2-1 地块红线范围及拐点坐标图

本次调查地块位于浙江省安吉县天子湖镇受荣村，地块四至范围：东至空地、南至空地、西至现状道路、北至房屋。根据地块规划文件，地块总面积 196m²。本次调查地块红线范围及边界拐点详见图 2-1，表 2-1。
